Conservação de rodovias: estudo de caso nas rodovias federais da região de Campo Mourão-PR

18 novembro 2017

Resumo – A presente pesquisa apresenta o estado de conservação das rodovias federais da região de Campo Mourão no estado do Paraná, que tem como início a explanação da malha rodoviária no estado e o entendimento dos conceitos de pavimento, sistema de gerência, análise funcional e estrutural que abrange métodos de avaliação, índice de irregularidade e equipamentos utilizados no país. As rodovias na região de Campo Mourão se caracterizam por possuir tráfego intenso, essencialmente, de veículos comerciais. A rede de pavimentos para a qual se fez o estudo é composta por quatro rodovias e está descrita com relação às características estruturais e funcionais dada pela norma brasileira regulamentada pelo DNIT (Departamento Nacional de Infraestrutura em Transporte). O presente trabalho relata os principais defeitos encontrados nos pavimentos, através da aplicação das normas brasileira, utilizando-se de levantamento de campo e classificação das rodovias de acordo com o IGG. Os resultados dos levantamentos apresentados evidenciam a situação atual dos pavimentos.

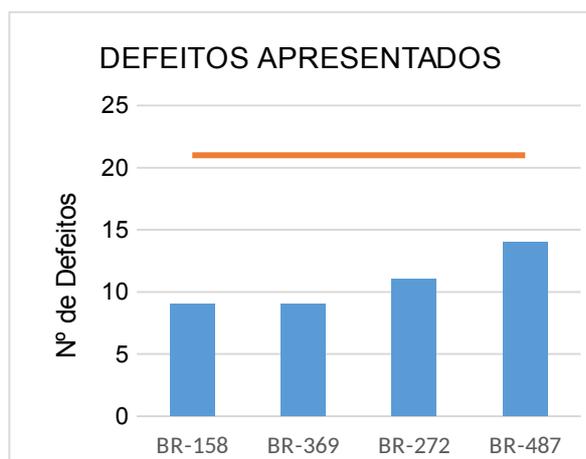
Através da análise do formulário de Inventário do estado da superfície do pavimento identificou-se quais os defeitos que ocorrem nas rodovias de estudo de acordo com a classificação da norma DNIT 005/2003 – PRO, que estabelece vinte e um tipos de defeitos. Na Figura 1, expõe-se, de maneira comparativa, a quantidade de defeitos apresentados em cada rodovia com o número de defeitos identificados na norma DNIT 005/2003 – PRO.

Figura 1 – Número de defeitos apresentado nas rodovias estudadas

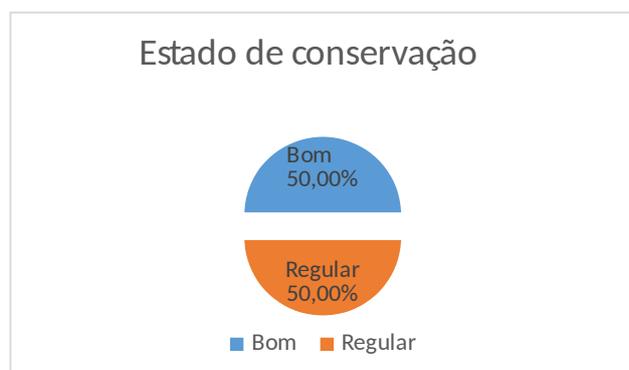
- Três segmentos, totalizando 1,94 km, apresentam conceito bom (IGG < 40);
- Dois segmentos homogêneos, totalizando 1,94 km apresentam conceito regular (20 < IGG < 80).

Figura 4 – Estado de conservação da BR-158/PR

IGG obtido, sendo necessária a restauração do pavimento a fim de prolongar a vida útil do pavimento.

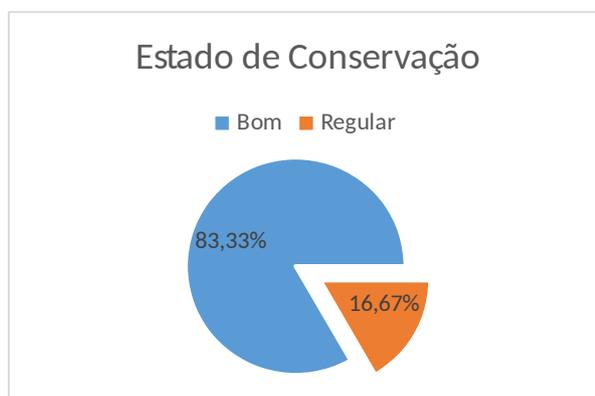
- Quatro segmentos, totalizando 2,78 km, apresentam conceito bom (IGG < 40);
- Um segmento homogêneo, totalizando 0,54 km apresentam conceito regular (20 < IGG < 80).

Figura 5 – Estado de conservação da BR-369/PR

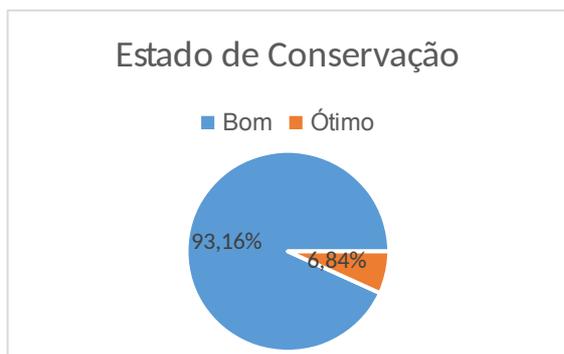
A pista direita encontra - se em bom e ótimo estado de conservação, (IGG < 40); com trincamento inexpressível. Por sua vez, a pista esquerda apresenta-se sob conceito regular, (20 < IGG < 80) e trincamento baixo. Na Figura 6 apresenta-se o estado de conservação da pista da direita da BR-272/PR, visto que a conservação da pista da esquerda da BR-272/PR está 100% regular.

Figura 6 – Estado de conservação da pista da direita na BR-272/PR

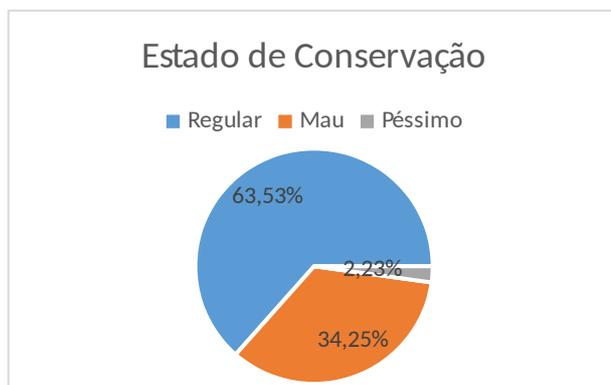
- Nove segmentos, totalizando 19,96 km, apresentam conceito regular (20 < IGG < 80); Trincamento médio de 40%, flechas inferiores a

7 mm;

- Seis segmentos homogêneos, totalizando 10,76 km apresentam conceito mau (80 < IGG < 150); com trincamentos médios da ordem de 80% e flechas superiores a 7 mm.

Na Figura 7 evidencia-se a situação do pavimento na BR-272/PR, cujo o pavimento possui 64% em estado regular de conservação.

Figura 7 – Estado de conservação do segmento rural da BR-272/PR

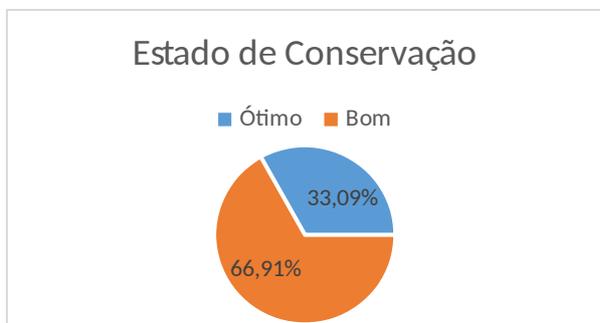
- Todos os 7 segmentos analisados, totalizando 33,48 km, apresentam conceito bom (IGG < 40).

A partir do estudo constatou-se que o segmento 1 está em bom estado de conservação, apresenta-se na Figura 8 as condições do pavimento.

Figura 8 – Estado de conservação do segmento 1 da BR-487/PR

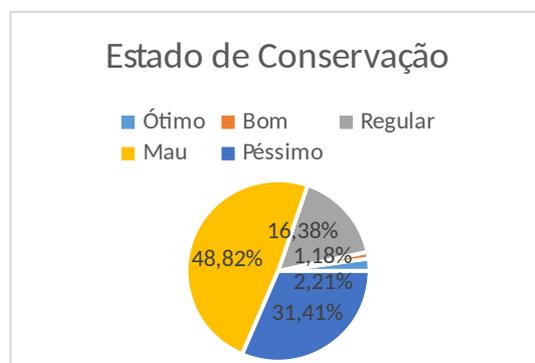
- Nenhum segmento apresenta conceito bom (IGG < 20);
- Vinte e Dois segmentos homogêneos, totalizando 9,86 km apresentam conceito regular (20 < IGG < 80);
- Quarenta e Três segmentos homogêneos, totalizando 27,4 km apresentam conceito mau (80 < IGG < 150);
- Quinze segmentos homogêneos, totalizando 17,6 km apresentam conceito péssimo (IGG > 150).

Figura 9 – Estado de conservação do segmento 2 da BR-487/PR

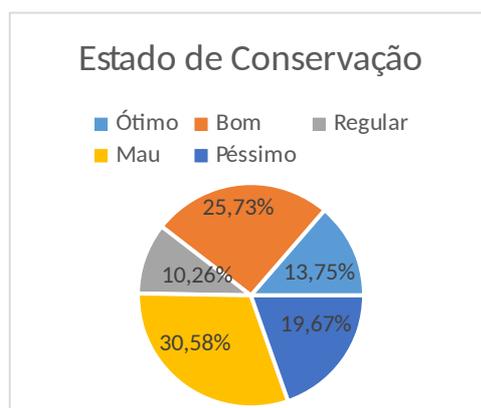
Na Figura 10 apresenta-se a média aritmética do estado geral da conservação da BR-487/PR, que possui 30% de sua extensão em um estado de mau conservação.

Figura 10 – Estado de conservação geral da BR-487/PR

Na BR-487/PR o pavimento está em estado mau a péssimo de acordo com o IGG calculado através método DNIT.

Com a ação do elevado tráfego da rodovia há um comprometimento global da estrutura do pavimento, a qual pode ser verificada pelo elevado número de patologias e afundamentos plásticos nestes segmentos.
