CLASSIFICAÇÃO DE ÁREAS DE RISCOS SUJEITAS ÀS INUNDAÇÕES NA BACIA HIDROGRÁFICA CÓRREGO FUNDO - PATO BRANCO - PR

Andrea S. Jabur¹, Daniel Carvalho Granenmam¹, Romulo Ruiz Gasparini²

¹DACOC/UTFPR, Pato Branco, Brasil; ²DEA/PITÁGORAS ,Londrina, Brasil; e-mail: jabur@utfpr.edu.br

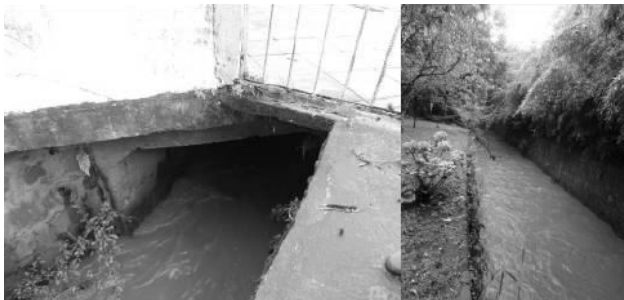
A Figura 2 ilustra o ponto crítico de transbordamento do Córrego Fundo. O canal apresenta uma largura de 5 metros, e ao transpor uma via pública, ocorre à redução da seção transversal, por em um Bueiro celular de 2,5 metros de altura por 3 metros de largura. Observaram-se durante as duas enchentes de 2009 e 2010, que o nível do rio, neste ponto, foi superior a 3 metros de altura, com o transbordamento da via pública, o rompimento de muros entre outros impactos. O canal antigo (década de 80) é formado de rochas de basaltos, fixadas com argamassa, e o formato apresenta levemente trapezoidal, pois a base inferior é de 5,30 metros e a superior, com 5 metros e 3 metros de altura.

Figura 2: ponto de redução da seção, Bueiro 1.

O Bueiro 1 apresenta alto risco, neste local há moradias que sofreram nos últimos 5 anos com 2 enchentes. O canal apresenta uma lâmina d'água em torno de 10 cm, em períodos de estiagem, e nas últimas enchentes este nível de lâmina d'água foi superior a 3 metros. O último levantamento de campo realizado no dia 16 de março de 2013, devido ao período de alta precipitação, o nível da água estava entre 36 cm com uma vazão de 2,56 m³/s.

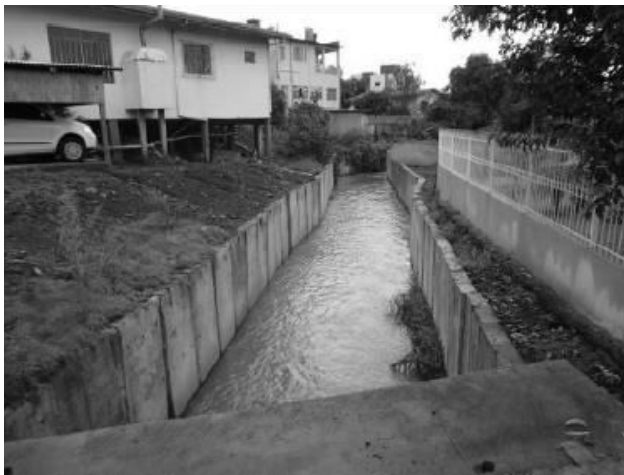
A nova canalização, realizada nos anos de 2011 e 2012, foi executada com pré-moldados, com o formato retangular, de 4 metros de altura e 3 de largura. Este formato retangular pode ter sido adotado pela prefeitura, devido à falta de espaço nos fundos de vales, para a instalação de canal trapezoidal, pois estes em quase toda a extensão

encontram-se invadidos por lotes residenciais, como ilustrados nas imagens (Figura 3).

Figura 3: Canalização retangular, pré-moldado.

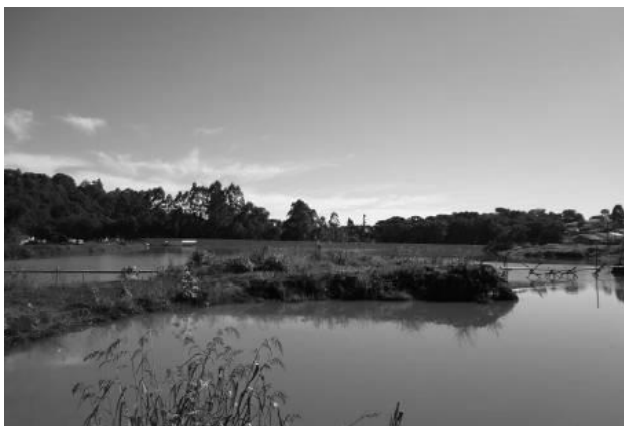
Após a enchente de 2009, a prefeitura decidiu-se na construção de barragem de contenção de cheias (Figura 4), no ponto a montante do Bueiro 1, de modo a conter o escoamento superficial e regularizar a vazão do córrego. A barragem foi construída de terra e apresenta um vertedor para manutenção da vazão ecológica e um vertedor superior (vertedor extravasor). A obra foi finalizada em março de 2013.

Figura 4: formação do lago, com a construção da barragem.

A pesquisa irá continuar, pois após a instalação da barragem de contenção, o monitoramento ambiental será avaliado, para verificar se a instalação irá solucionar os problemas locais de inundação. A pesquisa de campo durante algumas precipitações durante o mês de março de 2013 resultou-se em "empoçamentos" das vias públicas devido à alta precipitação e os problemas na microdrenagem, como obstrução de bocas de lobo e de sarjetas pelos resíduos sólidos, que será avaliado em conjunto com a macrodrenagem da bacia hidrográfica. Outro fator é a construção da curva-chave do córrego fundo, que auxiliará na
