MORFOMETRIA DA BACIA HIDROGRÁFICA DO CÓRREGO FUNDO, PATO BRANCO-PR

Ana C. Vasata¹, Eduardo Bellei¹, Andrea Sartori Jabur¹

¹Departamento de Construção Civil, UTFPR, Câmpus Pato Branco (PR), Brasil. e-mail: anavasata.a@gmail.com

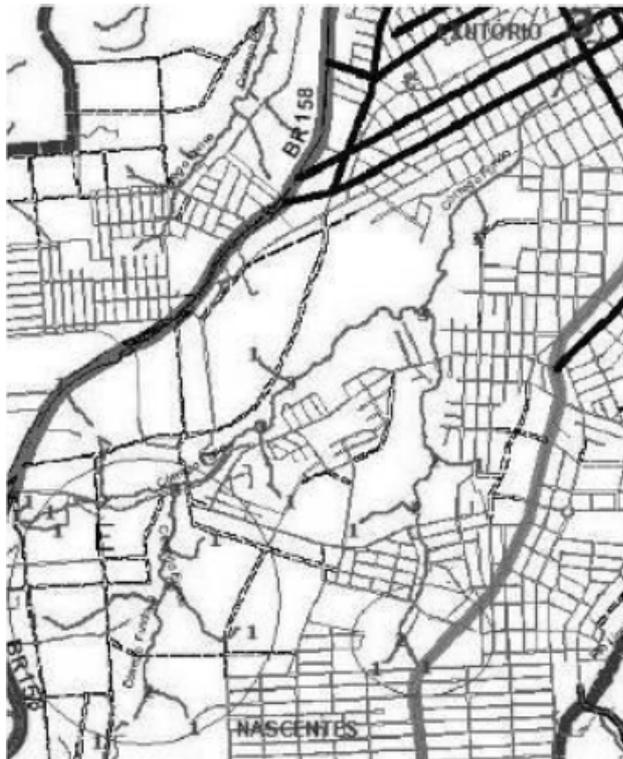
Figura 2: Ordem dos Cursos d'água.

A bacia hidrográfica do córrego Fundo apresenta uma área de 8,81 km² e o perímetro de 12,07 km. O coeficiente de compacidade é de 1,14, e o fator de forma de 0,37, apresentando uma bacia de forma alongada, devido ao índice de circularidade igual a 0,76. A ordem dos cursos de água é 3 conforme Figura 2.

Como critério de ordenamento dos canais da rede de drenagem de uma bacia hidrográfica, utiliza-se o Método de Strahler, onde se hierarquiza os canais formadores de uma bacia hidrográfica, quer sejam perenes, intermitentes ou efêmeros, em distintas ordens. Assim, são considerados de primeira ordem as correntes formadoras, ou seja, os pequenos canais que não tenham tributários. Quando dois canais de primeira ordem se unem é formado um segmento de segunda ordem. Logo, a junção de dois canais de segunda ordem dá lugar a formação de um canal de terceira ordem e, assim, sucessivamente: dois canais de ordem u dão lugar a um canal de ordem $u+1$ (SILVEIRA, 2001).

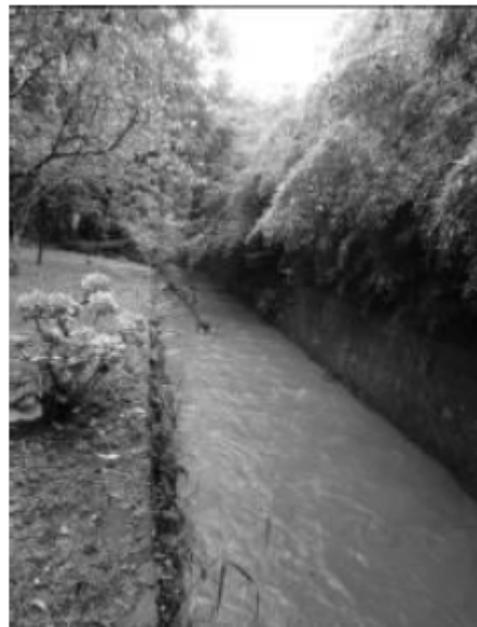
Figura 3: Ponto de medições das vazões.

O local escolhido para as medidas de vazões foi o ponto onde o córrego apresenta canalizado (Figura 3), deste modo, resultou-se em uma seção

transversal geométrica, de 5 m de largura e 3 m de altura (profundidade).

A vazão do córrego Fundo foi obtida ao uso de flutuadores, o qual se determina uma distância, e é cronometrado o tempo que o flutuador percorre, obtendo a velocidade. Para determinar a vazão, mediu-se a área molhada do canal. No total foram obtidas 10 medidas, e realizou-se o trabalho de campo em 3 dias com diferentes lâminas d'água.

A vazão média do córrego Fundo, obtida através das médias de velocidades, com o uso de flutuadores foi de 0,2151 m³/s. Optou-se por teste método de determinação de vazão, devido a baixa lâmina d'água do rio (entre 5 à 10 cm), deste modo, não pode-se utilizar o equipamento molinete.
