Imagens de alta resolução na análise da acessibilidade para cadeirantes na Universidade Federal de Pernambuco - UFPE

High resolution images in the analysis of accessibility for wheelchair at the Federal University of Pernambuco - UFPE

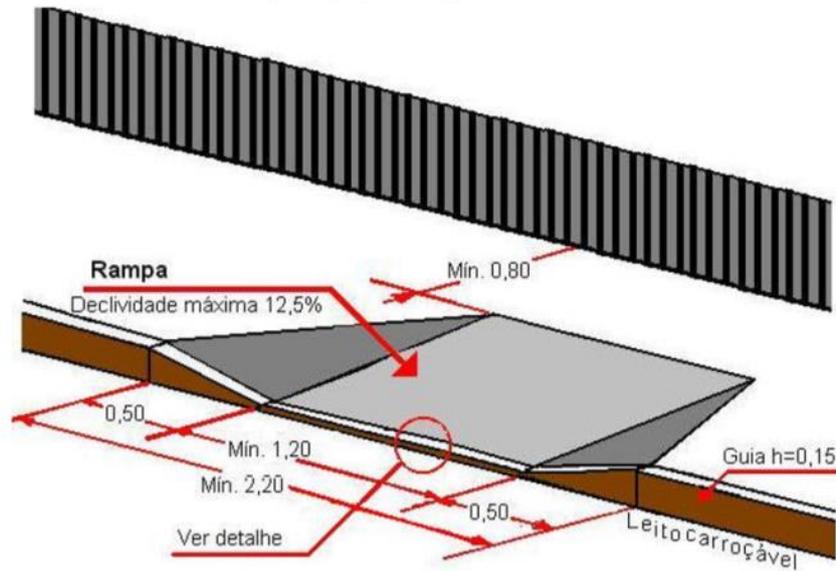
Figura 1 – Dimensões das rampas
Fonte: NBR 9050/2004.

- a) A largura mínima da rampa deve ser de 1,20m, contendo ainda rampas laterais de no mínimo 0,50m junto ao meio-fio, como mostra a Figura 18. A declividade não deve exceder a 12,5% (1:8). O objetivo é garantir que a faixa de circulação seja plana, livre e contínua ao passeio público em frente à rampa de 0,80m de largura. Caso contrário deve haver rebaixamento em todo o passeio público com rampas

cujas declividades tem que ser inferior a 12,5% (Figura 1).

- b) Conforme o caso, o rebaixamento das calçadas pode apresentar diferentes configurações:
- Rebaixamento total da calçada na esquina;
 - Rebaixamento total da largura da calçada, com largura mínima de 1,50m e com rampas laterais com inclinação máxima de 8,33% (quando a

largura do passeio não for suficiente para acomodar o rebaixamento e a faixa livre);

- Rebaixamento, de no mínimo 0,80m, sendo recomendável 1,20m (para faixa livre de passeio, além do espaço ocupado pelo rebaixamento).

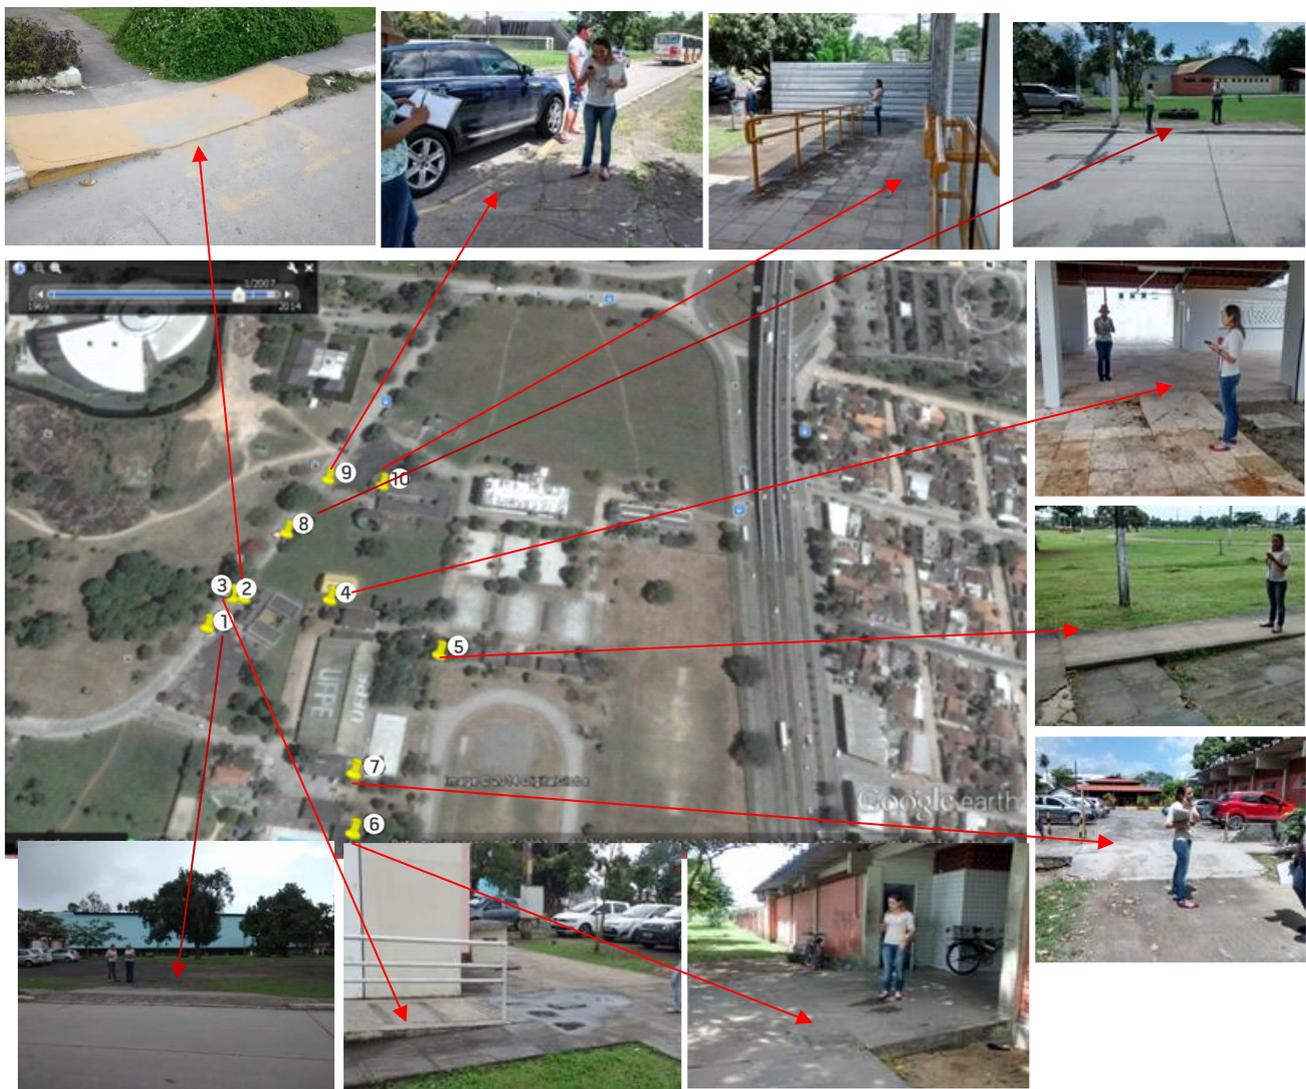
Figura 3 - Imagem do *Google Earth Pro* com o registro fotográfico para as rampas e calçadas rebaixadas.

As calçadas apresentaram piso irregular, há trechos quebrados, desnivelados e rachados, como indicado nas fotos dos pontos 02, 07 e 09 (Figura 3). Não existe o respeito com relação do padrão construtivo das calçadas definido na NBR 9050/2004 que deve apresentar superfície regular, contínua, sem ressalto ou depressão.

Em alguns locais percorridos foram identificados diferentes tipos de materiais do piso ao longo do mesmo trecho. Os tipos de materiais encontrados nas calçadas foram cimento e cerâmica antiderrapante. Mesmo sendo indicados pela NBR 9050/2004 por não causar trepidação nas cadeiras de rodas, existem locais em que o piso está em mau estado de conservação e isso dificulta a mobilidade, como indicam as fotos dos pontos 07 e 09.

Na área estudada, existem obstáculos físicos ao longo das calçadas, como postes e árvores, que impossibilitam o deslocamento por pessoas em cadeiras de rodas, como mostra a foto do ponto 8 (Figura 3) e foto 1 (Figura 4).

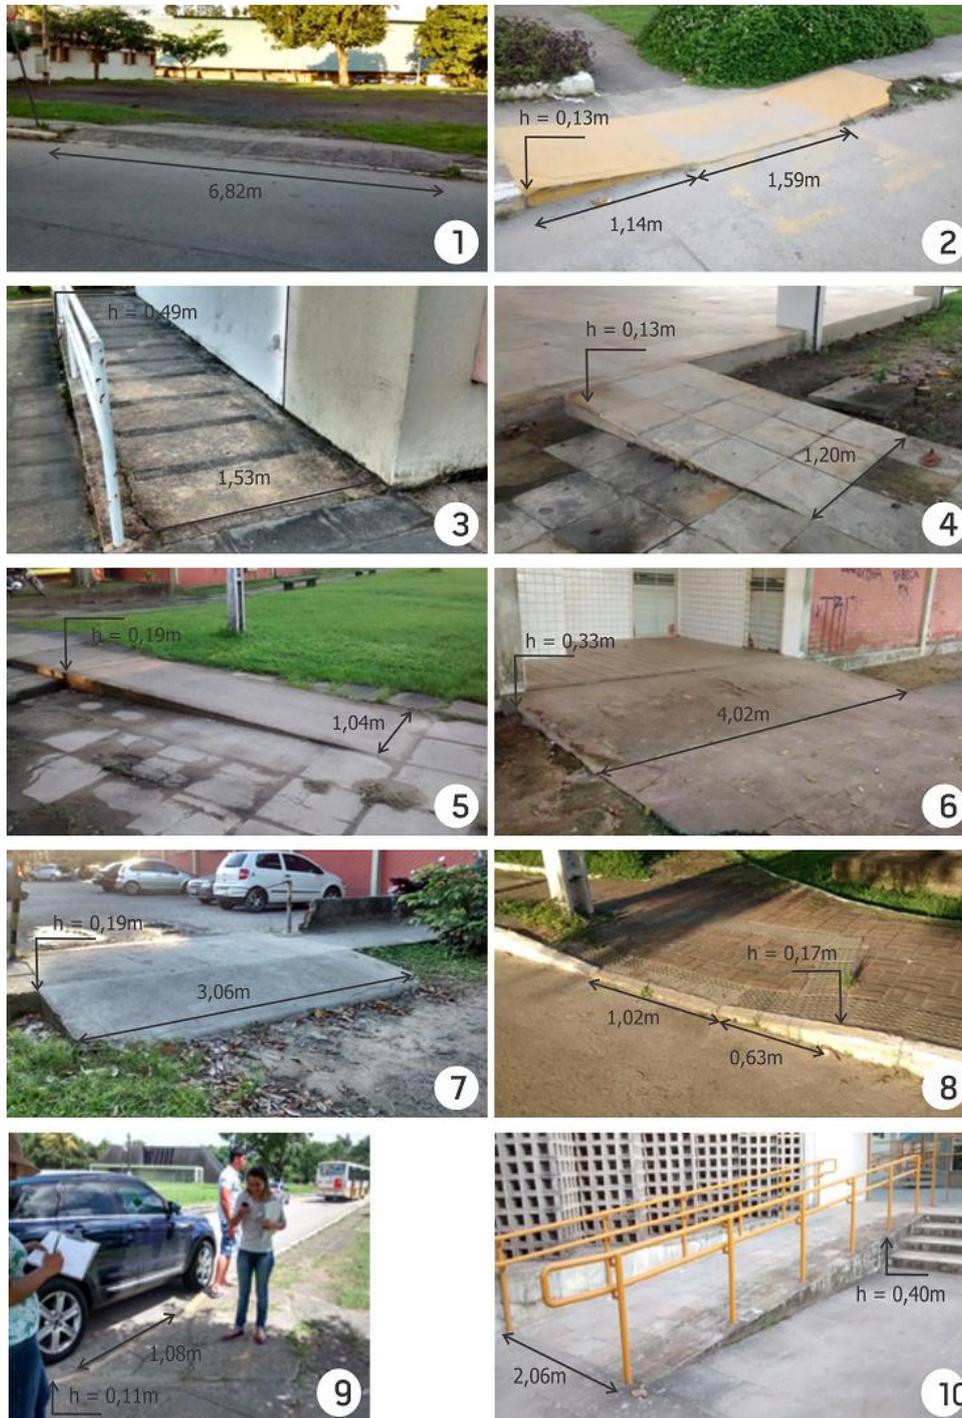
Figura 4 - Levantamento fotográfico das rampas e calçadas rebaixadas aferidas com trena.

A calçada rebaixada apresentada na foto 07 (Figura 4) mostra um desnível em relação ao trecho seguinte. A má qualidade do trecho é um obstáculo para a mobilidade de forma segura e autônoma de usuários de cadeiras de rodas.

A Figura 4 apresenta as dimensões das rampas e calçadas rebaixadas da área de estudo. A Tabela 2 reúne as características físicas e os valores da inclinação conforme Equação 1, indicando se estão ou não conforme recomendação da NBR 9050/2004. Apenas 04 acessos, do total de 10 (dez) possuem inclinação indicada na norma. A Tabela 2 indica que mesmo os acessos com inclinação adequada apresentam os pisos fora do padrão recomendado

A análise qualitativa através da classificação indica que somente a calçada rebaixada 2 possui Acessibilidade Alta, dentro dos padrões da Norma NBR 9050/2004 quanto as condições físicas e inclinação.

A calçada rebaixada nº 1 e a rampa nº 6 estão classificadas como Acessibilidade Moderada, apresentam o piso rachado, mas não compromete o acesso de forma autônoma.

A rampa nº 4 e a calçada rebaixada nº 9 são consideradas como Acessibilidade Baixa, o piso rachado não impossibilita o acesso e os valores da inclinação pouco acima do recomendado permite o uso, de forma autônoma, mas com dificuldade, por pessoas em cadeiras de rodas.

As rampas nº 3, 4, 10 e a calçada rebaixada nº 8 são classificadas como Acessibilidade Muito Baixa pela alta inclinação das mesmas que impossibilitam o acesso de forma segura e autônoma, é possível somente com o auxílio de outra pessoa. Essa forma é chamada de Acessibilidade Assistida.

A rampa nº 7 apesar de estar classificada como moderada ela torna-se inacessível por conta da falta de piso adequado para mobilidade no trecho seguinte.

A UFPE tem se preocupado com a acessibilidade de pessoas com deficiência, mas existem locais que precisam de melhorias quanto às condições físicas das calçadas, rampas e calçadas rebaixadas além de sinalização indicativa de acesso, principalmente no trecho pesquisado.

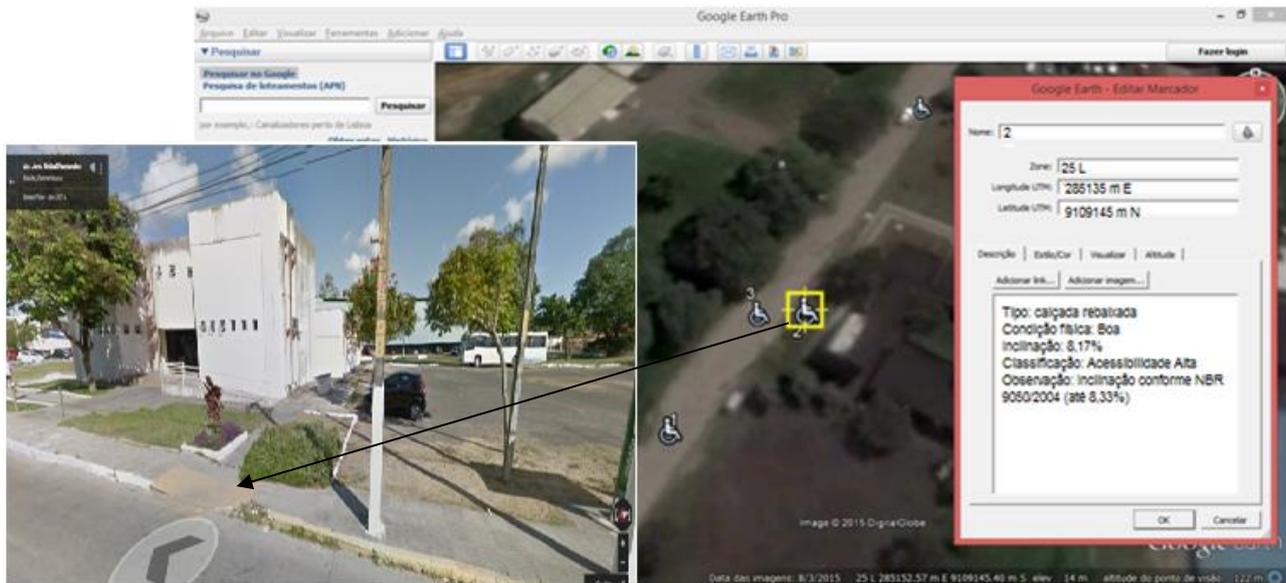
Figura 5 – Distribuição espacial dos elementos físicos para acessibilidade no programa *Google Earth Pro e Street View*

A análise qualitativa das rampas e calçadas rebaixadas foi inserida no *Google Earth Pro* como atributo em cada ponto utilizando as ferramentas do programa e associada ao *Street View* (Figura 5). Assim, foi possível a visualização da distribuição espacial dos elementos físicos para acessibilidade auxiliando o usuário de cadeira de rodas a escolher o ponto que mais favorece no deslocamento.
