## **AUDITORIA DE SEGURANÇA E SAÚDE DO TRABALHO EM UMA INDÚSTRIA DE ALIMENTOS E BEBIDAS**

### **SAFETY AND HEALTH AUDIT IN THE WORKPLACE AT A BEVERAGE AND FOOD MANUFACTURING PLANT**

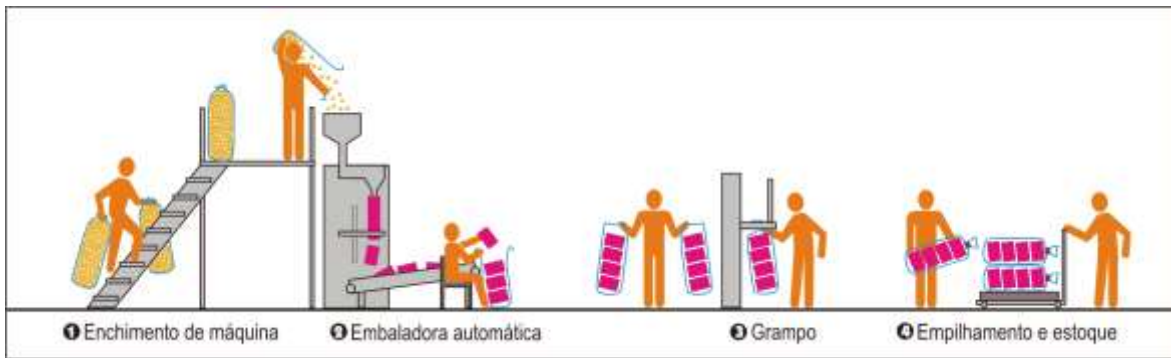
**Figura 3 -** Linha de produção dos salgadinhos de milho

Os ingredientes são misturados, colocados na máquina extrusora onde são formatados e enviados ao secador rotativo para serem saborizados. Os biscoitos são ensacados para posterior envase (Figura 3).

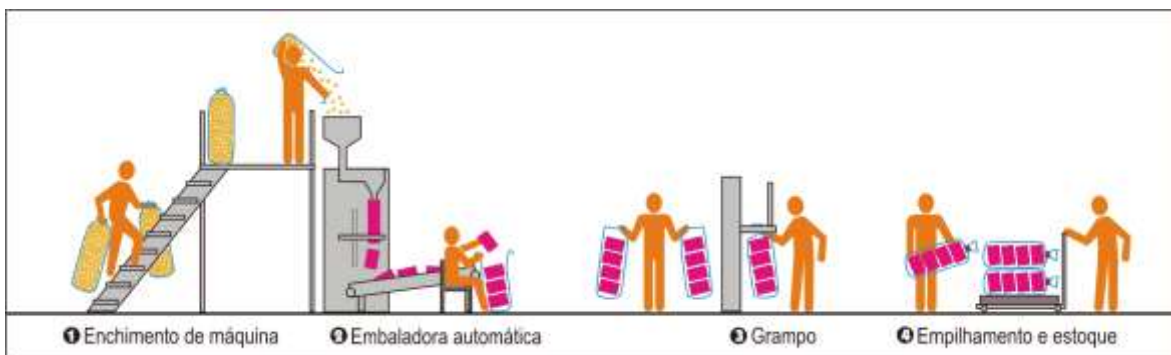
**Figura 4 -** Empacotamento dos produtos alimentícios

Os biscoitos são despejados em máquinas automáticas de embalagem plástica (sem contato manual). As embalagens soltas caem em esteiras rolantes. As embaladoras contam os pacotes e, manualmente, os colocam dentro de sacos para serem grampeados e paletizados. Em seguida, os paletes são levados por carrinhos manuais para armazenamento no estoque (Figura 4).

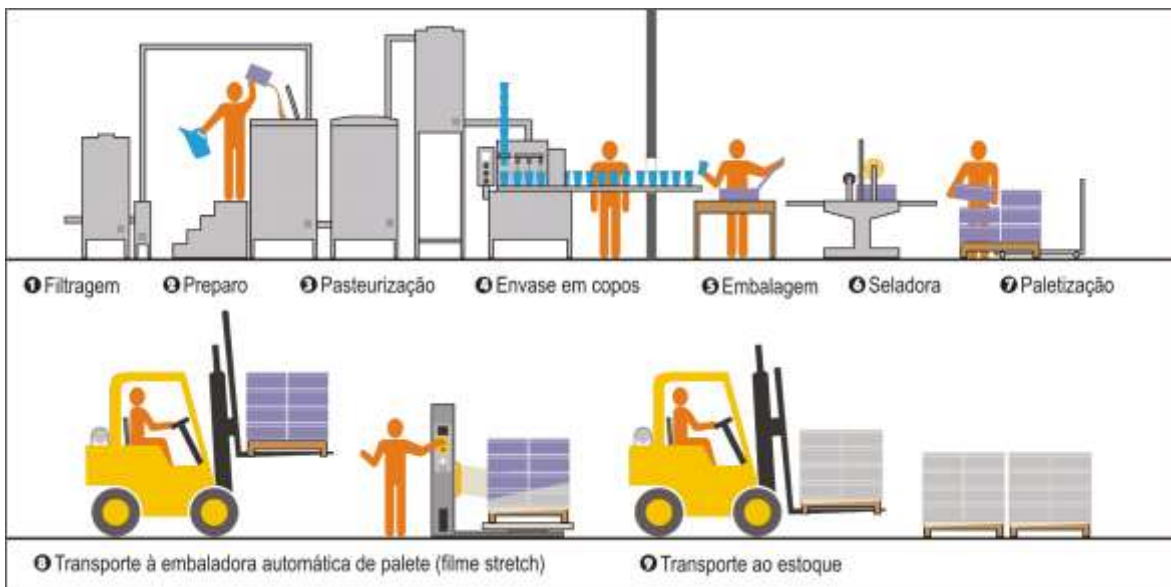
**Figura 5** - Linha de produção de bebidas

A produção se inicia com um sistema de filtragem da água. A seguir, é feita a mistura dos ingredientes que segue para os tanques de pasteurização. A bebida é direcionada para o tanque pulmão e depois, por gravidade, para as máquinas de envase automático. Os copos, lacrados e datados, seguem por uma esteira rolante até o setor de embalagem onde são acondicionados manualmente em caixas que em seguida serão fechadas por seladora automática. As caixas são empilhadas em paletes, embaladas automaticamente em filme *stretch* e paletizadas (Figura 5).
