Avaliação técnico-gerencial do cumprimento dos requisitos de desempenho de edificação habitacional para estudantes

Essa pesquisa analisa as principais necessidades de alterações do processo construtivo, em alvenaria estrutural, antes e depois da vigência da NBR 15575, (2013). Desenvolveu-se um estudo de caso em uma obra destinada à Moradia Universitária, em Minas Gerais. A obra teve início antes da vigência dessa norma, logo seu atendimento não se aplicaria, contudo, sua execução foi realizada conforme às exigências das demais normas brasileiras aplicadas à construção civil. Através da análise dos dados coletados na visita técnica realizada, nas entrevistas realizadas com a responsável técnica e na verificação dos documentos disponibilizados pela empresa, foi averiguado que houve o atendimento a grande parte dos requisitos normativos. A partir das informações e constatações identificadas, formularam-se proposições de procedimentos necessários à validação do nível desempenho atendido pela edificação. O presente estudo de caso demonstrou que, ainda sem a obrigatoriedade do atendimento à norma de desempenho, é possível estar conforme a muitos dos seus requisitos ao adotar a conduta d

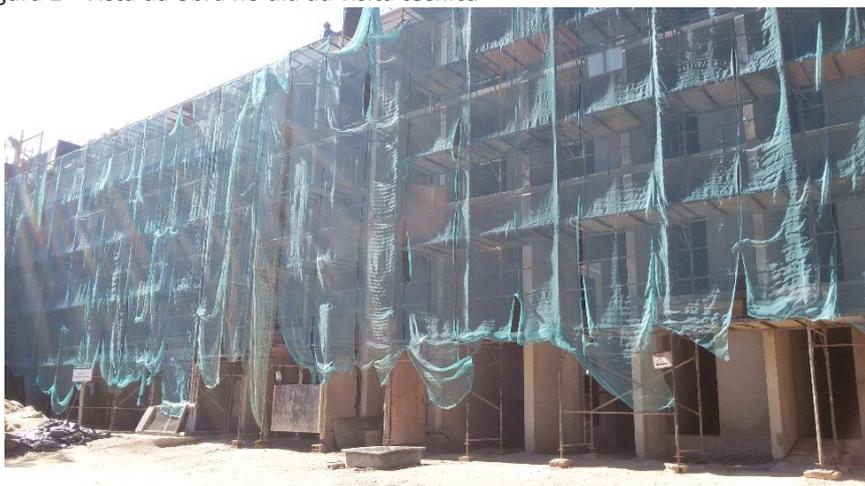
Figura 1 - Vista da obra no dia da visita técnica

Para a execução deste trabalho foi realizada uma visita técnica no empreendimento. Foram coletados documentos, fotografias do estágio atual e passados da obra. Executou-se ainda avaliação visual e entrevistas com a Responsável Técnica da obra. Analisou-se o cumprimento aos requisitos normativos quanto ao desempenho dos edifícios (Partes 1 -Requisitos Gerais e Parte 2 - Requisitos para os Sistemas estruturais) da NBR 15575 (2013), devido à etapa construtiva (execução do revestimento da fachada) em que a obra se encontrava na data da visita técnica (Figura 1).

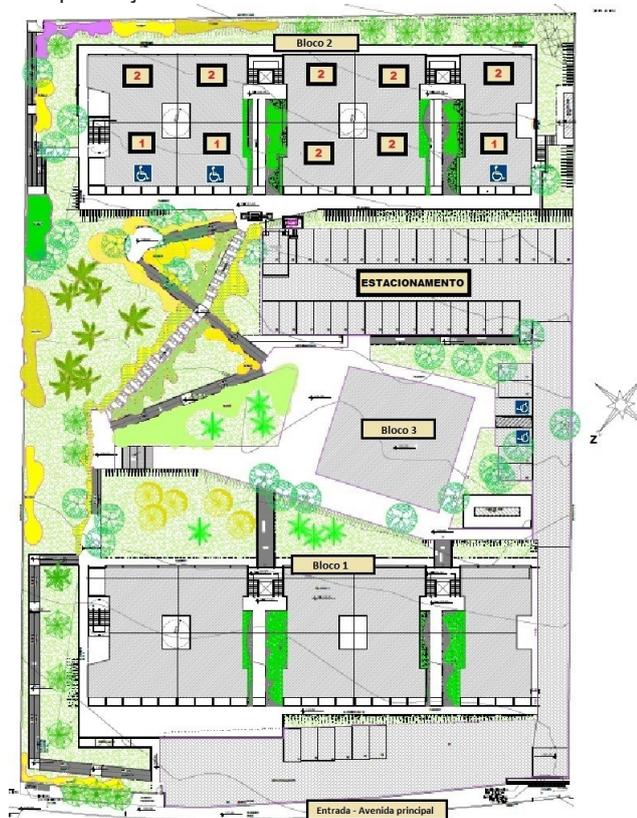
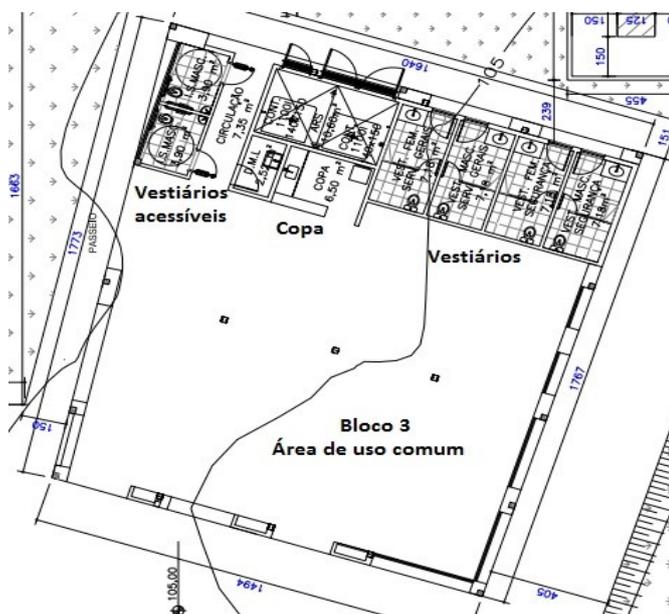
Figura 1- Implantação e Área de uso comum – Bloco 3.

A implantação dos prédios no terreno está representada pela Figura 2 (a), que ilustra a disposição entre torres de apartamentos (Bloco 1 e Bloco 2) além da edificação da área de uso comum (Bloco 3). Ilustra também o espaço reservado aos estacionamentos, jardins e rampas. Para fins didáticos, foram destacados com a numeração “1” e “2” na representação do Bloco 2, os apartamentos cujo layout estão ampliados na Figura 3 (a) e (b). O número “1” representa os apartamentos que contém um quarto e um banheiro adaptados para atender aos alunos portadores de necessidades especiais. O número “2” representa as unidades de apartamento tipo. A Figura 3 (b) apresenta a disposição construtiva do Bloco 3, que será utilizado como área de convivência para os estudantes, oferecendo atividades recreativas extracurriculares.

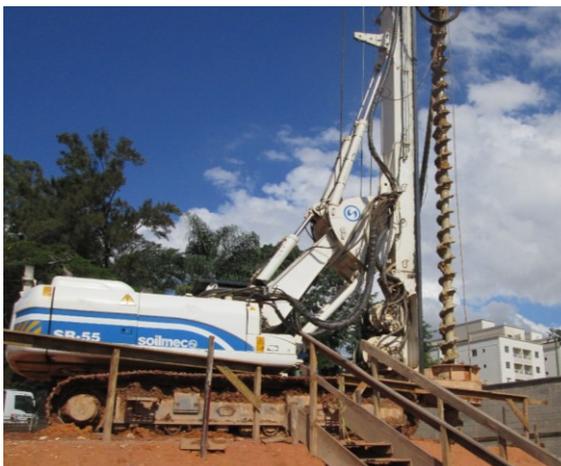
O processo construtivo adotado, para a execução das fundações profundas, foi o de estaca hélice contínua monitorada, ilustrado pela

Figura 4 (a). O período de execução dos serviços ocorreu entre os meses de abril e maio de 2014. Para aferição dos serviços executados e garantia do desempenho foram realizados os seguintes ensaios: prova de carga estática, prova de carga dinâmica e teste de integridade das estacas.

Figura 2- (a) Execução das estacas; (b) Prova de Carga Estática e (c) Prova de Carga Dinâmica.

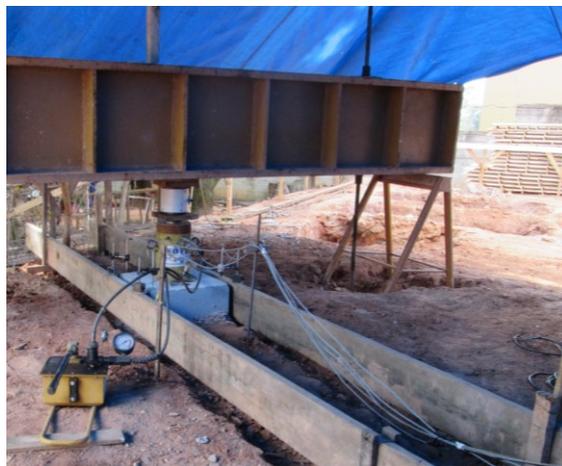
- Prova de carga estática (PCE): (Figura 4 - b) tem como objetivo a determinação da capacidade de carga real da estaca, de recalques, da resistência de ponta, da resistência do atrito lateral, e, do coeficiente de segurança. Fornece a avaliação do comportamento da carga em detrimento ao deslocamento (CINTRA et al., 2013). A NBR 12131 (ABNT, 1992), detalha que, na execução do ensaio, aplicam-se esforços estáticos, com cargas controladas e que serão crescentes à estaca. E, no mesmo instante, medem-se os deslocamentos do topo e da base. A NBR 6122 (ABNT, 2010), ressalta que, nas condições do estudo em questão, o ensaio é facultativo. Realizou-se PCE em cinco estacas, sendo uma no Bloco 2 e as demais no Bloco 1.

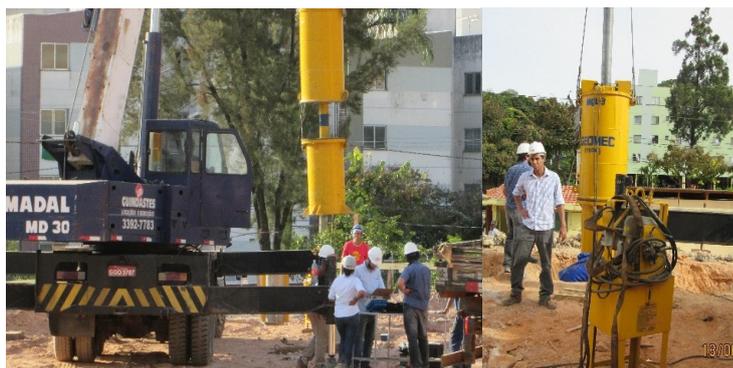
- Prova de carga dinâmica (PDA): este ensaio se difere da prova de carga estática por aplicar esforços dinâmicos, através de golpes do martelo num sistema de percussão adequado, no qual são medidas as ondas de vibração geradas pelos golpes. Tem por objetivo determinar a capacidade de ruptura da interação estaca-solo, realizando leituras em diversas estacas em pouco tempo (PIUCCO, 2014). A amostragem consistiu de 10 PDA.

- Teste de integridade de estacas (PIT): (Figura 4 – c) desenvolvido para detectar defeitos perigosos, tais como: fissuras significativas, falhas na concretagem, variações do comprimento da estaca e reduções de diâmetros. Entretanto, este ensaio não informa sobre a capacidade de carga da estaca, a qual deve ser discriminada em ensaios de carregamento estático ou dinâmico. O PIT garante a determinação das características de todas as estacas, além de se tratar de um ensaio não destrutivo (CHIODINI et al., 2013; PIUCCO, 2014). Foi prevista a realização do PIT em todas as estacas da edificação. Contudo optou-se por suprimir 4 ensaios no Bloco 2 devido à dificuldade executiva e, coincidentemente, baixa previsão da carga de trabalho, sendo ensaiadas 378 estacas.

De acordo com o relatório de consultoria, após às análises preliminares dos ensaios as estacas de fundações dos Blocos 1 e 2 estão aptas a receberem as cargas da superestrutura prevista no projeto estrutural de referência (SOLU, 2014). Foi realizado, também, o controle tecnológico total do concreto auto adensável utilizado na concretagem das estacas através da moldagem de corpos de prova e ensaio dos mesmos, em conformidade com as normas NBR 5738 (ABNT, 2003) e NBR 5739 (ABNT, 2007).

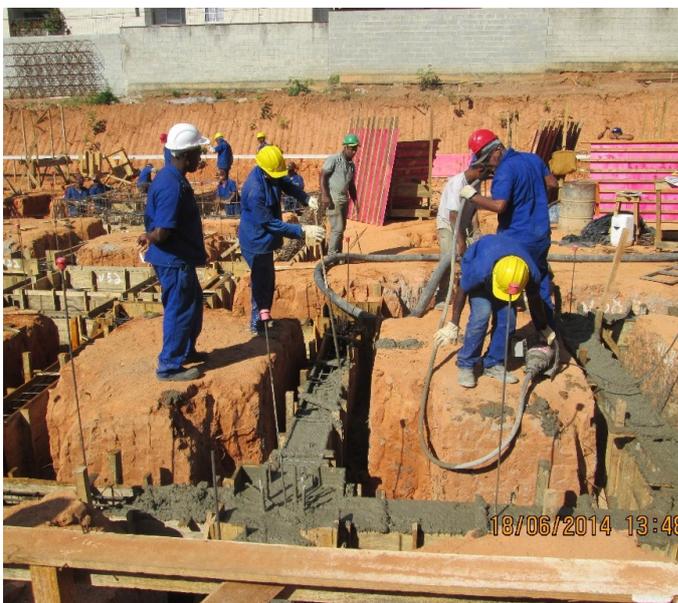
Figura 3- Execução do baldrame.

Executou-se a conexão entre a distribuição das cargas do edifício para as estacas através de vigas baldrame (Figura 5) apoiadas diretamente sobre blocos na transição entre a estaca e a viga. A execução ocorreu no período de entre junho e agosto de 2014 para o Bloco de apartamentos 2 e entre setembro e outubro de 2014 para o Bloco 1.

O controle tecnológico do concreto foi realizado em conformidade com as normas NBR 5738 (ABNT, 2003) e NBR 5739 (ABNT, 2007). O método adotado para garantir a estanqueidade desse elemento construtivo foi a mistura de um aditivo impermeabilizante por cristalização integral no concreto. Esse aditivo consiste em uma mistura de cimento Portland, areia de sílica fina tratada e compostos químicos ativos. Esses compostos reagem com a umidade do concreto fresco e com os produtos da hidratação do cimento, formando uma estrutura cristalina insolúvel nos poros e capilares do concreto. Dessa maneira, o concreto se torna permanentemente selado contra a penetração de água ou de outros líquidos em qualquer direção. O concreto aditivado também é protegido da deterioração, devido aos agentes agressivos da atmosfera. O fornecedor do produto possui a certificação ISO 9001:2008, do Sistema de Gestão da Qualidade (PENETRON, 2015). Destaca-se que não foi realizada a aferição da estanqueidade após a cura do concreto.

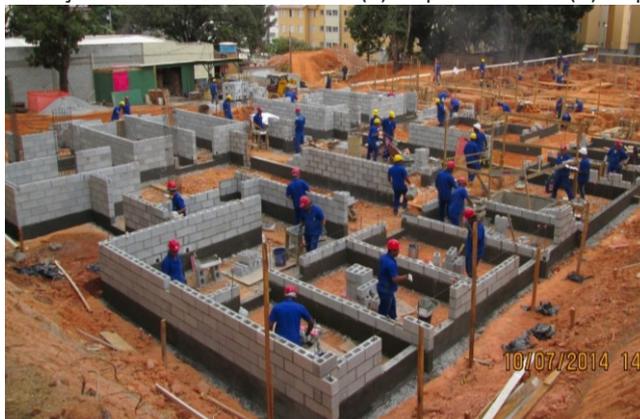
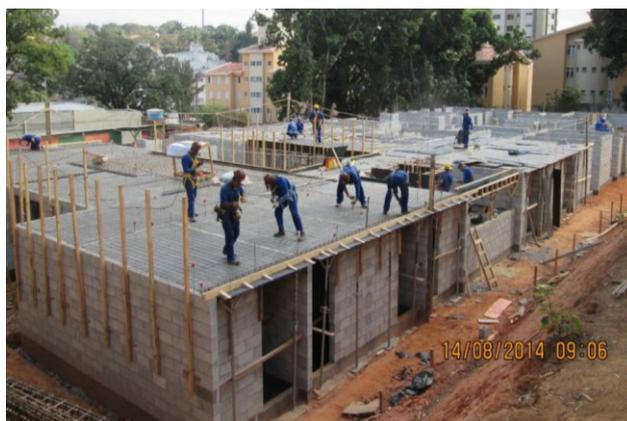
Figura 4- Execução da alvenaria estrutural (a) 1º pavimento e (b) 2º pavimento.

O principal elemento construtivo desse estudo é a alvenaria estrutural (Figura 6 – a e b) que foi executada no período de abril de 2014 a abril de 2015. Os blocos de concreto utilizados foram os de concreto, fornecidos pela empresa da cidade, que possui as certificações: Selo da Qualidade (Associação Brasileira de Cimento Portland - ABCP), Bloco Brasil (Associação Brasileira da Indústria de Blocos de Concreto), PBQP-H (Programa Brasileiro da Qualidade e Produtividade do Habitat) e Licença ambiental. A manutenção destas certificações, estimula a

A execução do assentamento dos blocos foi realizada seguindo-se as recomendações dos projetos de paginação detalhados de cada parede, contudo foram encontradas divergências entre o projeto e a execução. Segundo a engenheira responsável, a maior parte dos problemas de execução da obra ocorreram nessa fase. Por se tratar de uma iniciativa público-privada, há níveis de burocracia que inviabilizaram a contratação de bloqueiros (pedreiros especializados no sistema construtivo em alvenaria estrutural), foram, portanto, contratados pedreiros aos quais não era exigida essa qualificação. Apesar da realização de treinamentos periódicos com a equipe, não foram alcançadas a qualidade de execução e a eficiência desejadas. Devido às adversidades citadas, houve atraso no cronograma de execução, e desalinhamento do prumo de algumas paredes.

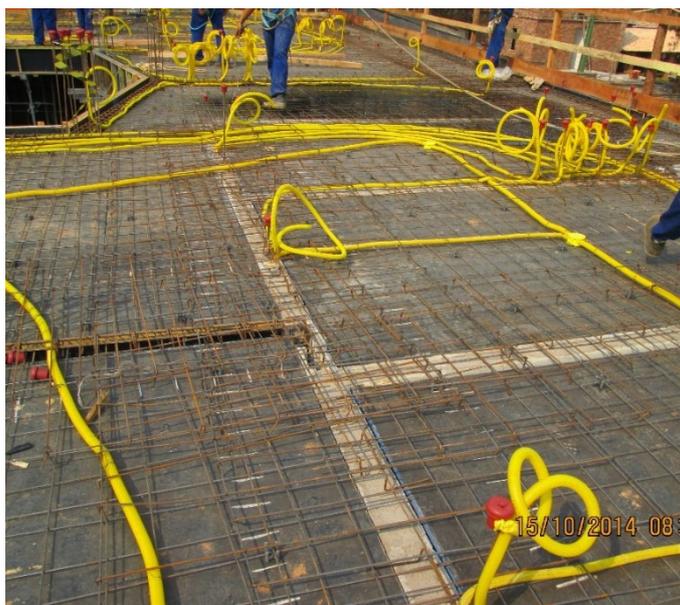
Figura 5- Montagem de uma das lajes.

Além da execução das lajes maciças (Figura 7) em todos os pavimentos, também foram construídos (no período de junho de 2014 a junho de 2015) elementos em concreto armado na área entre os prédios, onde constam em projeto, os espaços de convivência da moradia.

O concreto utilizado foi o usinado, com resistência característica do concreto de 25 MPa, e foi feito controle tecnológico total por meio de um laboratório idôneo. Foram consultados todos os relatórios de ruptura dos corpos de prova, moldados e ensaiados em conformidade com as normas NBR 5738 (ABNT, 2003) e NBR 5739 (ABNT, 2007), sendo a maioria dos lotes aceito. Para os lotes não aprovados, a resistência foi muito próxima à esperada, e foi consultado o calculista responsável pelo projeto estrutural sobre a necessidade de reforços, mas não houve necessidade, devido aos fatores de segurança adotados.
