## ESTUDO DA INFLUÊNCIA DE CONTAMINANTES, METÁLICOS E ORGÂNICOS, NOS ELETRODEPÓSITOS DE NÍQUEL

Edinéia Paula Sartori<sup>1</sup>, Daniela Fernanda do Amor Divino<sup>2</sup> & Maristela Fiorese Amadori<sup>3</sup>

1-Tecnóloga em Química Industrial, Mestranda em Química Aplicada; 2-Graduanda do Curso Superior de Tecnologia em Controle de Processos Químicos-UTFPR; 3- Profa. UTFPR

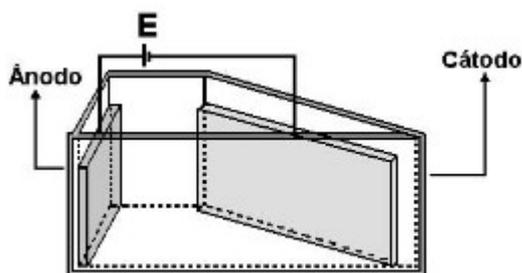
Figura 01: Esquemática da Célula de Hull.

Os eletrodepósitos foram obtidos sobre latão (65% cobre e 35% de zinco), na temperatura de 55°C, sob controle galvanostático com densidade de 4 A/dm<sup>2</sup> por 10 minutos de eletrólise, utilizando uma célula de Hull com cubas de capacidade de 267 mL. Nestes experimentos foram utilizados painéis (cátodo) com área geométrica de 0,56 dm<sup>2</sup> e níquel comercial como ânodo.

Os aspectos visuais da camada, levados em consideração nestes experimentos para a caracterização das impurezas, foram brilho, cobertura e nivelamento. Um diagrama esquemático da célula utilizada é mostrado na Figura 01.
